# アフリカ水田農法(Sawah Technology) (II-2) :2010-2017 年の Google Earth に見るケッビ州の主要河川、Rima 川、Zamfara 川、Ka 川および Niger 川氾 濫原における農民の自力ポンプ灌漑水田開発と整備の拡大状況

若月利之(島根大学名誉教授)

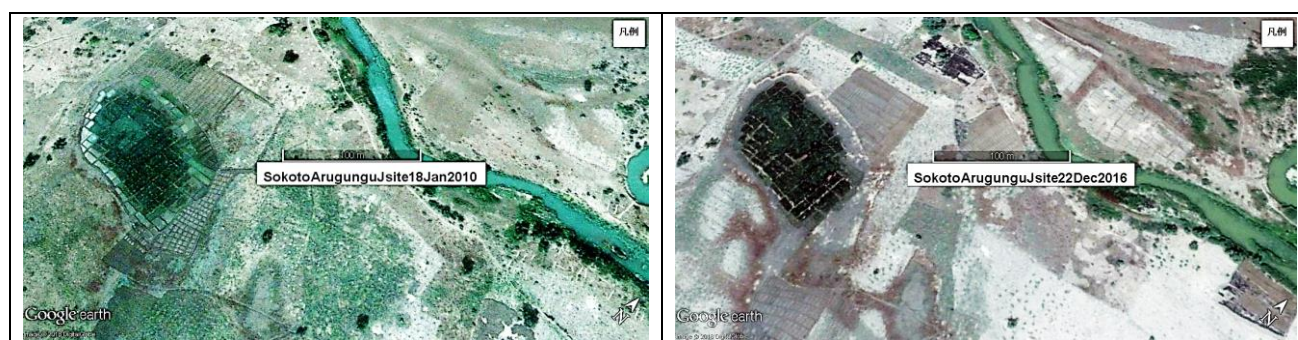
図 3. Sokoto 州との境界付近の氾濫原 J 付近における 2010 年(左)と 2016 年(右)の Google 画像で水田整備の進行を評価。写真に写っている全面積は約 10ha。スケールマーカーの長さは 100m。2010 年は沼地に小区画準水田、2016 年は稲作面積は拡大したが大部分は小区画準水田と畝立て栽培稲。

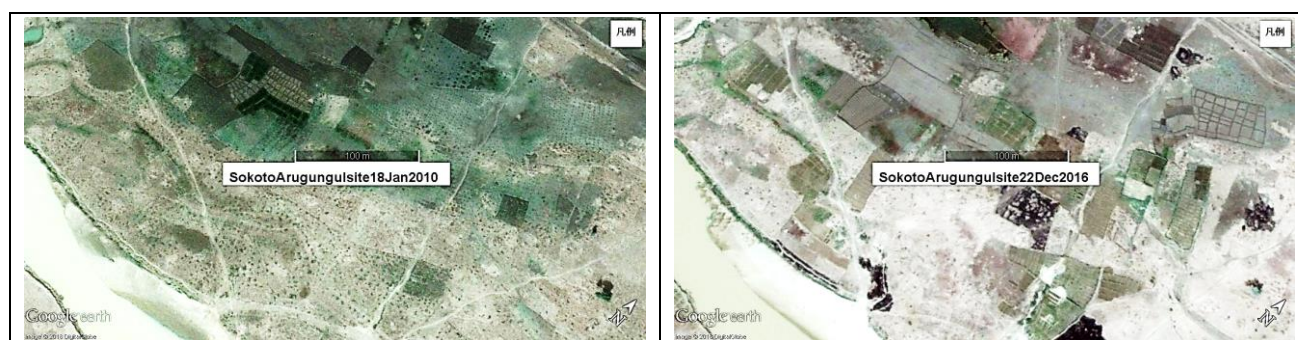
図 4. Sokoto 州との境界付近の氾濫原 I 付近における 2010 年(左)と 2016 年(右)の Google 画像で水田整備の進行を評価。写真に写っている全面積は約 10ha。スケールマーカーの長さは 100m。2010 年は氾濫原の窪地部に小区画準水田、2016 年は稲作面積は拡大したが大部分は小区画準水田と畝立て栽培稲。図 2 の I 付近の上部、Sokoto 州の境界付近が黒く見えるのは比高が高く森林が残っている。

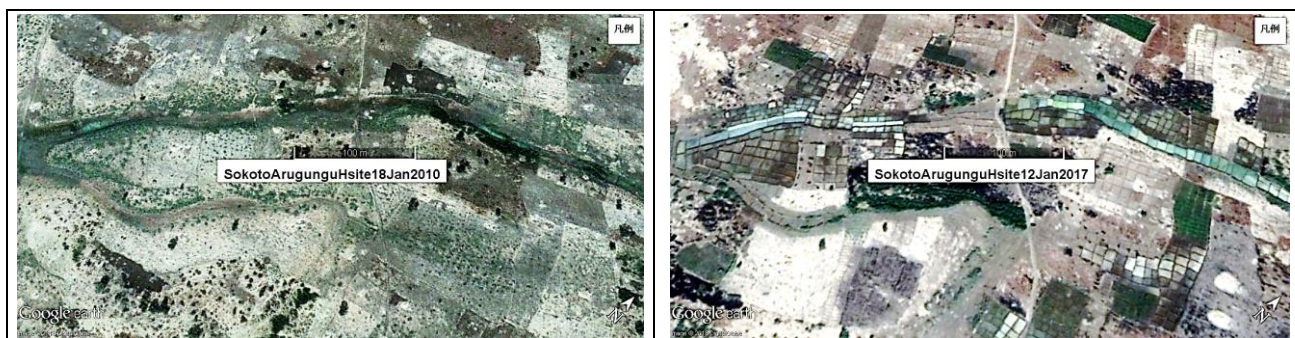
図 5. Sokoto 州との境界付近の氾濫原 H 付近における 2010 年(左)と 2017 年(右)の Google 画像で水田整備の進行を評価。写真に写っている全面積は約 10ha。スケールマーカーの長さは 100m。2010 年はほとんど稲作地が認められない、2017 年で川沿いに農民の自力開発水田が 80%の面積を占めている。

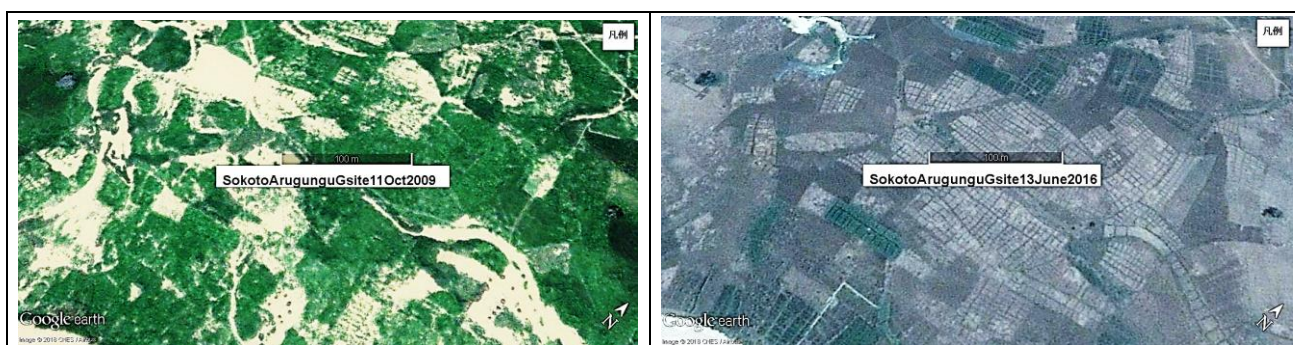
図 6. Arugungu に近づいた氾濫原 G 付近における 2009 年(左)と 2016 年(右)の Google 画像で水田整備の進行を評価。写真に写っている全面積は約 10ha。スケールマーカーの長さは 100m。2009 年全面畝立て稲栽培、2016 年では小区画水田、標準水田、畝立て稲作が混在。畔は強化され明瞭に写っている。

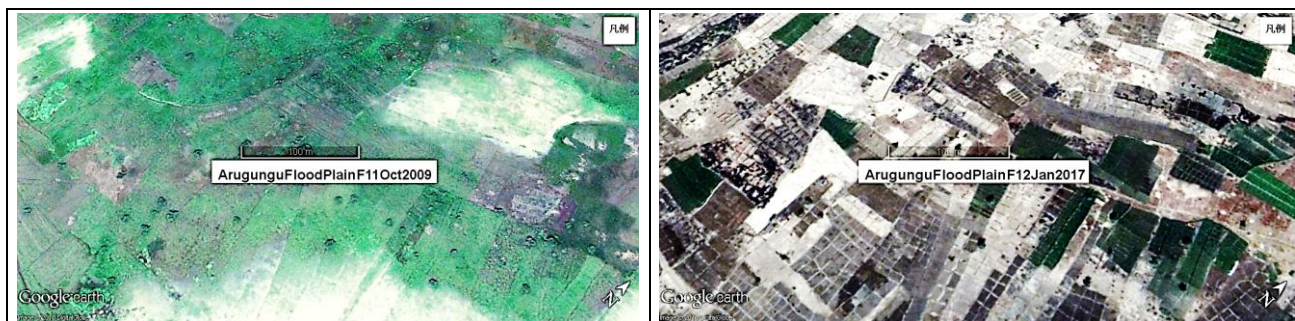
図 7. Sokoto 市側の氾濫原 F 付近における 2009 年(左)と 2017 年(右)の Google 画像で水田整備の進行を評価。写真に写っている全面積は約 10ha。スケールマーカーの長さは 100m。2009 年は非水田と小区画準水田と畝立て栽培、2017 年は 60%は標準水田、残りは非水田、小区画準水田、畝立て栽培稲等。

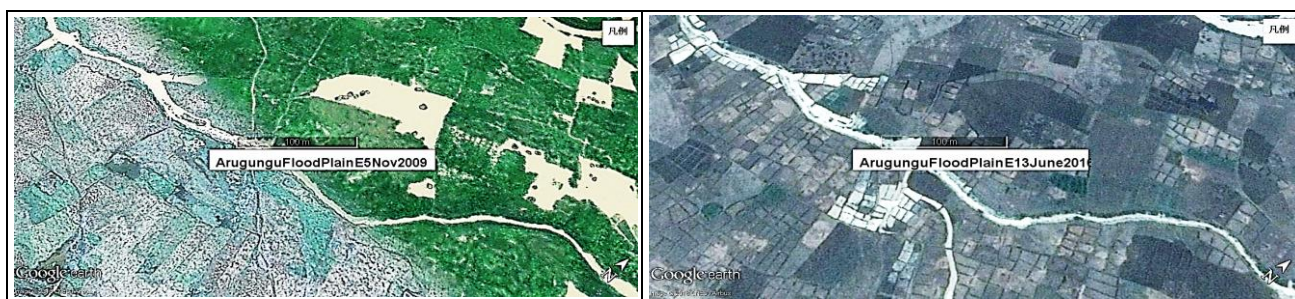
図 8. Arugungu 氾濫原 E 付近における 2009 年(左)と 2016 年(右)の Google 画像で水田整備の進行を評価。写真に写っている全面積は約 10ha。スケールマーカーの長さは 100m。2009 年は非水田と畝立て栽培、2016 年は 70%は標準水田、残りは非水田、小区画準水田、畝立て栽培稲等。

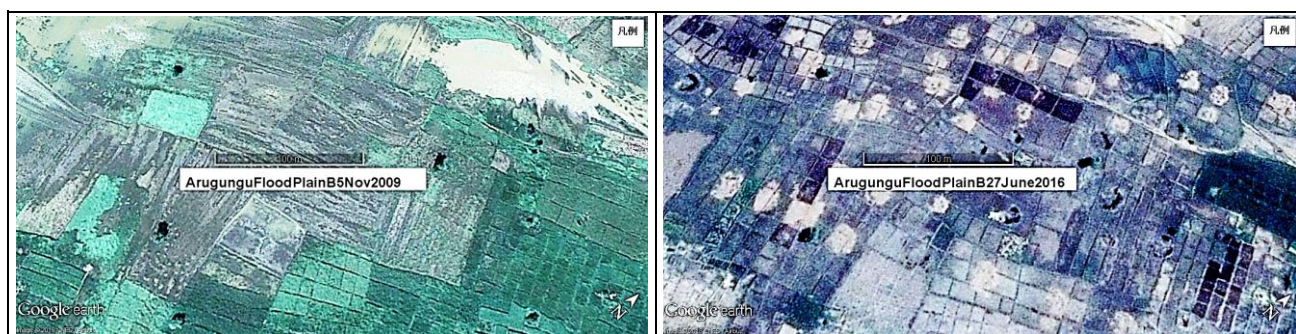
図 11. Arugungu 氾濫原 B 付近の 2009 年(左)と 2016 年(右)の Google 画像で水田整備の進行を評価。写っている全面積は約 10ha。スケールマーカーの長さは 100m。2009 年でも標準的なサイズの水田が 30%、2016 年は 100%は標準水田。

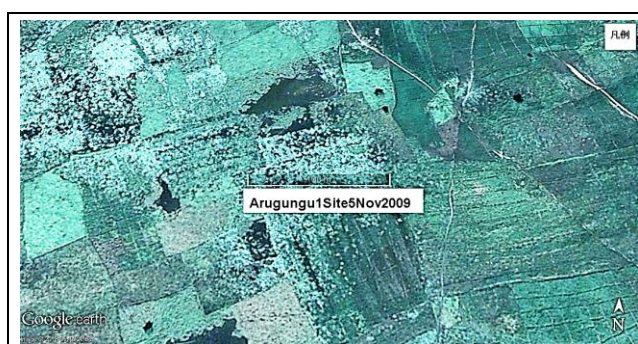
図 14. 図 13 に示す Arugungu 市付近の中核氾濫原 1 付近の 2009 年(左)と 2016 年(右)の Google 画像で水田整備の進行を評価。写っている全面積は約 10ha。スケールマーカーの長さは 100m。2009 年でも標準的なサイズの水田が 10%、2016 年では 100%は標準水田。

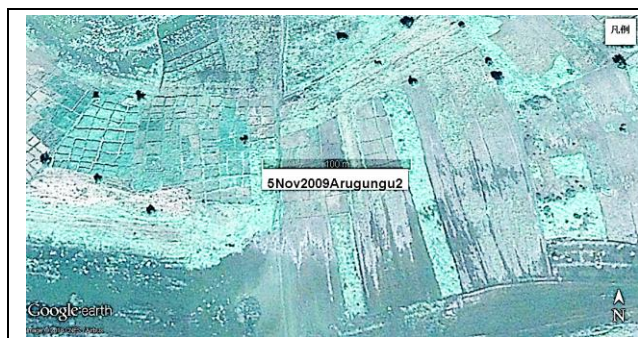
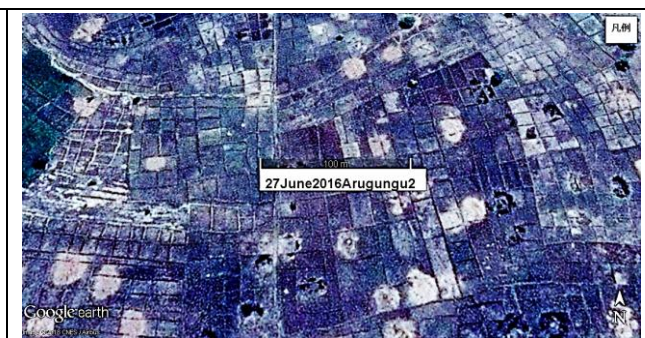
図 15. 図 13 に示す Arugungu 市付近の中核氾濫原 2 付近の 2009 年(左)と 2016 年(右)の Google 画像で水田整備の進行を評価。写っている全面積は約 10ha。スケールマーカーの長さは 100m。2009 年でも標準的なサイズの水田が 10%、2016 年では 100%は標準水田。

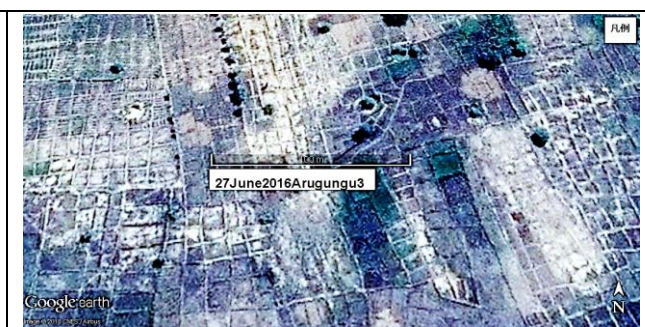
図 16. 図 13 に示す Arugungu 市付近の中核氾濫原 3 付近の 2009 年(左)と 2016 年(右)の Google 画像で水田整備の進行を評価。写っている全面積は約 10ha。スケールマーカーの長さは 100m。2009 年でも標準的なサイズの水田が 20%、2016 年では 100%は標準水田。

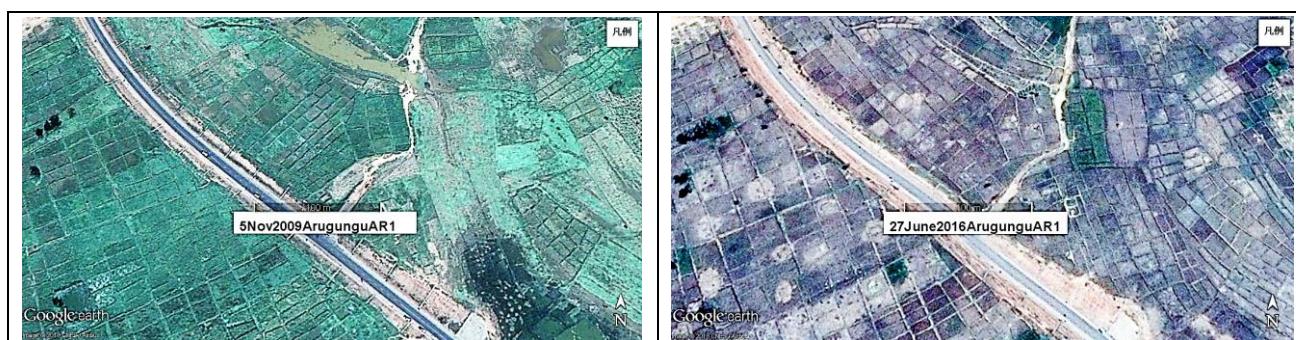
図 18. 図 13 に示す Arugungu 市付近の中核氾濫原 AR1 付近の 2009 年(左)と 2016 年(右)の Google 画像で水田整備の進行を評価。写っている全面積は約 10ha。スケールマーカーの長さは 100m。2009 年でも標準サイズの水田が 30%、その他は小区画準水田や非水田、2016 年では畔と均平化度が改良された標準水田が 100%。

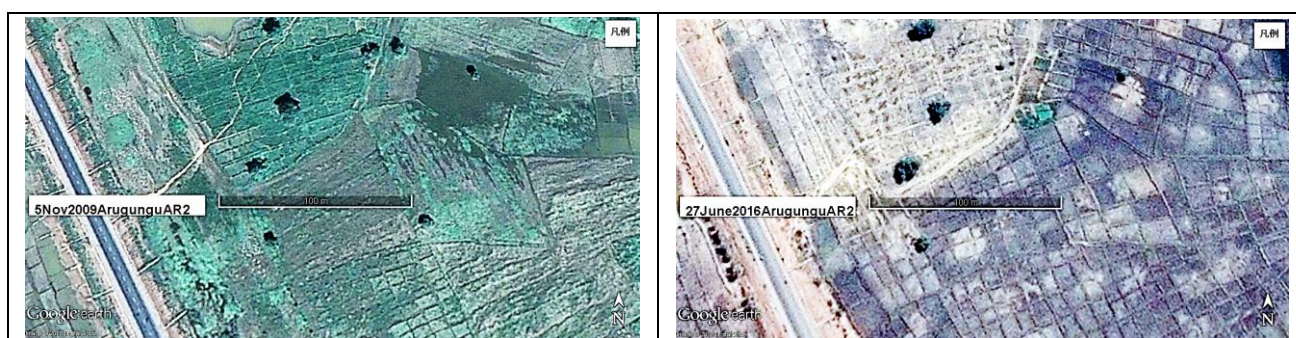
図 19. 図 13 に示す Arugungu 市付近の中核氾濫原 AR2 付近の 2009 年(左)と 2016 年(右)の Google 画像で水田整備の進行を評価。写っている全面積は約 10ha。スケールマーカーの長さは 100m。2009 年では小区画準水田が 15%、その他は非水田、2016 年では畔と均平化度が改良された標準水田が 80%。

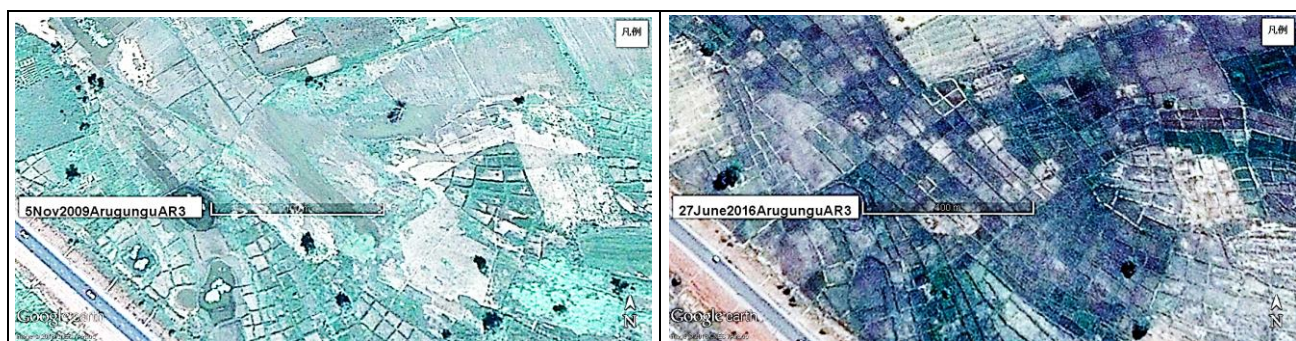
図 20. 図 13 に示す Arugungu 市付近の中核氾濫原 AR3 付近の 2009 年(左)と 2016 年(右)の Google 画像で水田整備の進行を評価。写っている全面積は約 10ha。スケールマーカーの長さは 100m。2009 年では小区画準水田が 10%、その他は非水田、2016 年では畔と均平化度が改良された標準水田が 80%。

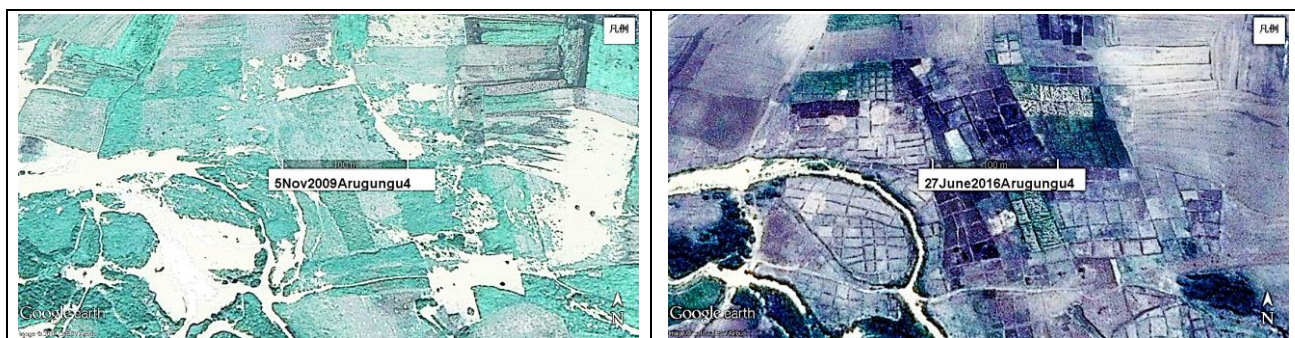
図 21. 図 13 に示す Arugungu 市付近の中核氾濫原 AR4 付近の 2009 年(左)と 2016 年(右)の Google 画像で水田整備の進行を評価。写っている全面積は約 10ha。スケールマーカーの長さは 100m。2009 年ではほとんどが非水田、2016 年では標準水田が 30%。図 47 から分かるようにこの付近は比較的比高が高く、水田よりは畑作物に適しているためと推定される。

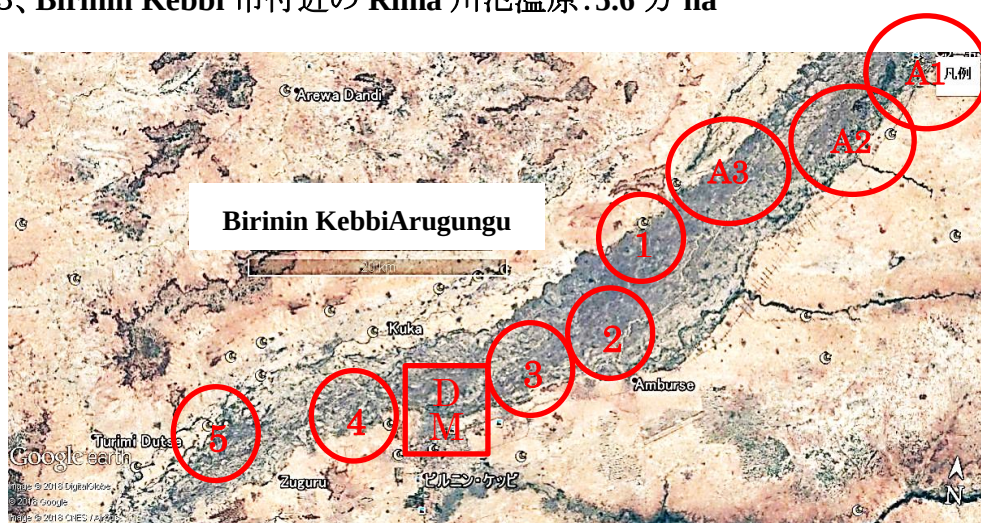
図 22. Birinin Kebbi Arugungu 間 Rima 川氾濫原。図のスケールマーカーの長さは 20km。この写真に写る氾濫原の面積は約 5.6 万 ha。DM は政府による灌漑稲作地で詳細は (II-1) の図 27-31 に示した。以下の図 23-30 で 2009 年と 2016 年の間の水田稲作の進展状況 Google Arugungu 側の②までは水田整備は進展。BirininKebbi 側は平均以下。

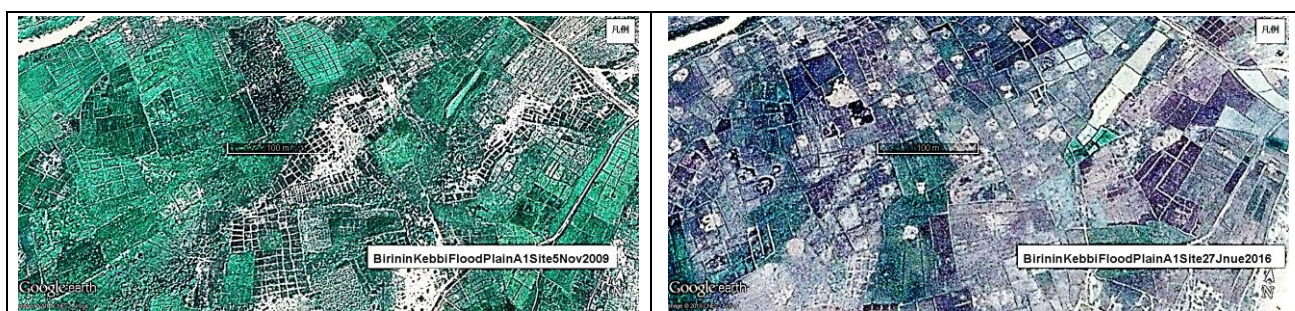
図 23. 図 22 に示す Birinin Kebbi Arugungu 間のうち Arugungu に最も近い Rima 川氾濫原の A1 付近の 2009 年(左)と 2016 年(右)の Google 画像で水田整備の進行を評価。写っている全面積は約 10ha。スケールマーカーの長さは 100m。2009 年はほとんど小区画準水田、2016 年は 90%で水田整備が実施。

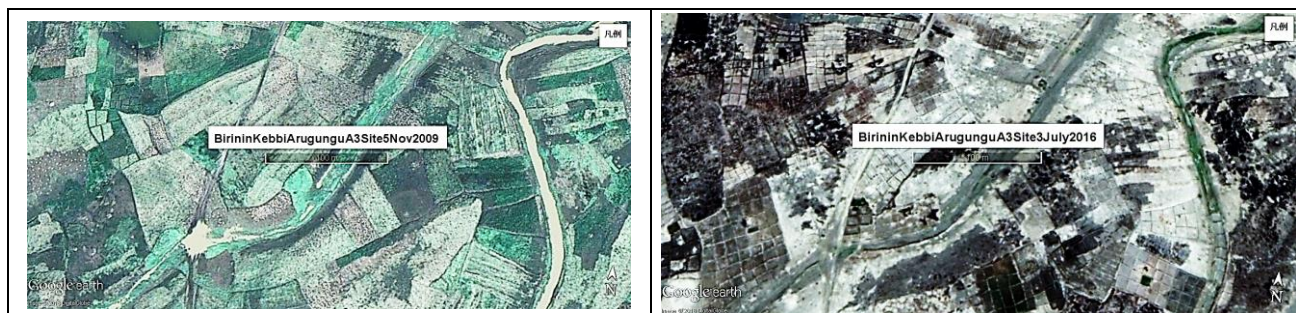
図 25. 図 22 の Rima 川氾濫原の A3 付近の 2009 年(左)と 2016 年(右)の Google 画像で水田整備の進行を評価。写っている全面積は約 10ha。スケールマーカーの長さは 100m。2009 年ではほとんどが非水田、2016 年では 70%の面積で水田整備が始まった。

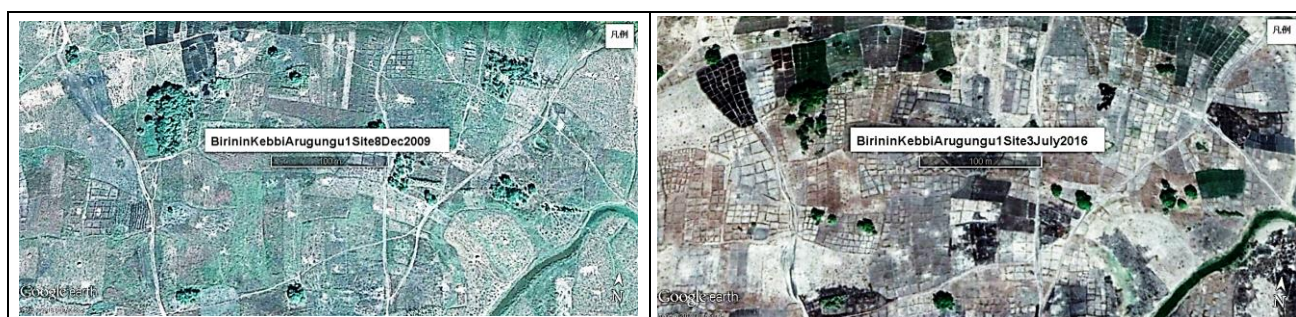
図 26. 図 22 の Birinin Kebbi と Arugungu の中間付近の Rima 川氾濫原の Site 1 付近の 2009 年(左)と 2016 年(右)の Google 画像で水田整備の進行を評価。写っている全面積は約 10ha。スケールマーカーの長さは 100m。2009 年はほとんどが非水田、2016 年では 80%の面積で水田整備が始まった。

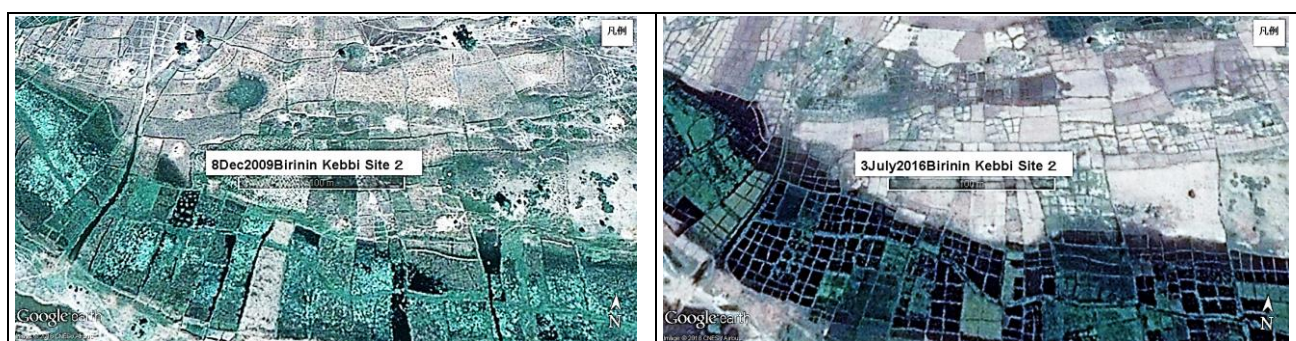
図 27. 図 22 に示す Birinin Kebbi 市周辺の Rima 川氾濫原の Site 2 付近の 2009 年(左)と 2016 年(右)の Google 画像で水田整備の進行を評価。写っている全面積は約 10ha。スケールマーカーの長さは 100m。2009 年ではほとんどが非水田、2016 年では 70%の面積で水田整備が行われている。

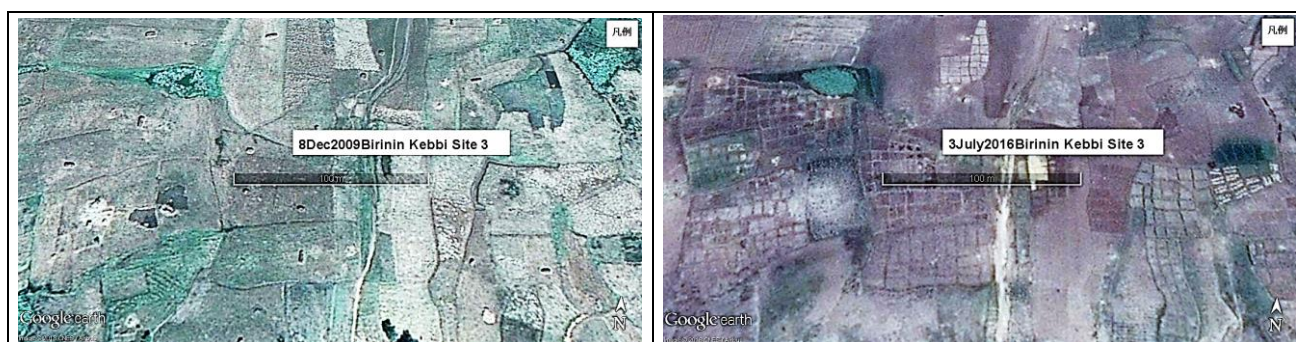
図 28. 図 22 に示す Birinin Kebbi 市周辺の Rima 川氾濫原の Site 3 付近の 2009 年(左)と 2016 年(右)の Google 画像で水田整備の進行を評価。写っている全面積は約 10ha。スケールマーカーの長さは 100m。2009 年ではほとんどが非水田、2016 年では 40%の面積で水田整備が行われている

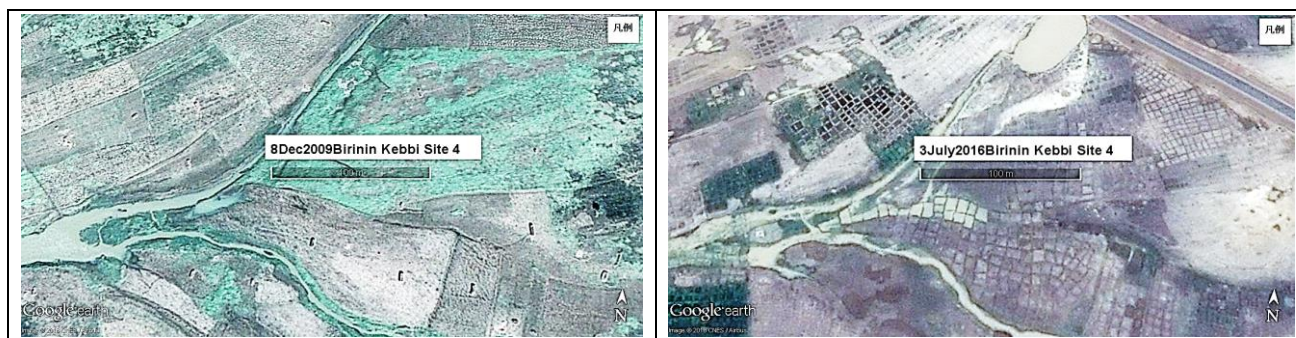
図 29. 図 22 に示す Birinin Kebbi 市周辺の Rima 川氾濫原の Site 4 付近の 2009 年(左)と 2016 年(右)の Google 画像で水田整備の進行を評価。写っている全面積は約 10ha。スケールマーカーの長さは 100m。2009 年では全面非水田と 5%くらいの準水田、2016 年では 40%の面積で水田整備が開始。

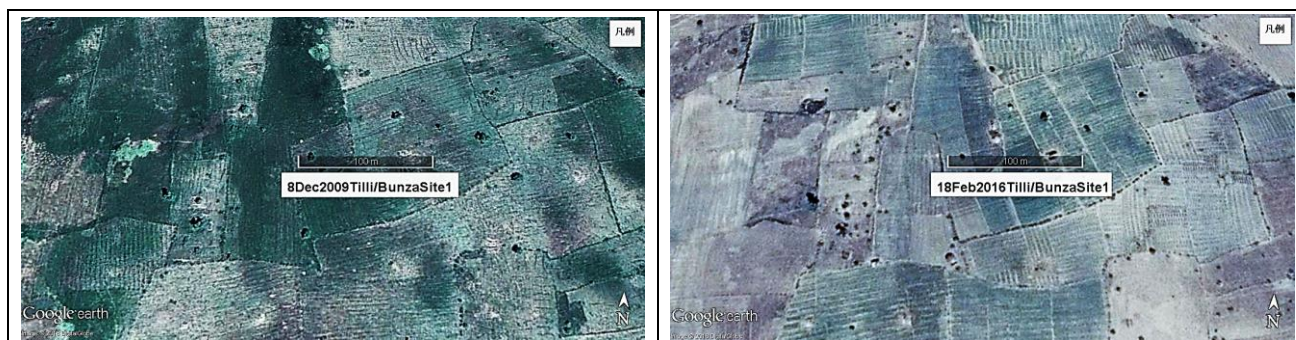
図 32. 図 31 に示す Tili から Bunza までの Rima 川氾濫原の Site 1 付近の 2009 年(左)と 2016 年(右)の Google 画像で水田整備の進行を評価。写っている全面積は約 10ha。スケールマーカーの長さは 100m。2009 年では全面非水田で畝立て栽培、2016 年でも全面非水田で畝立て栽培。

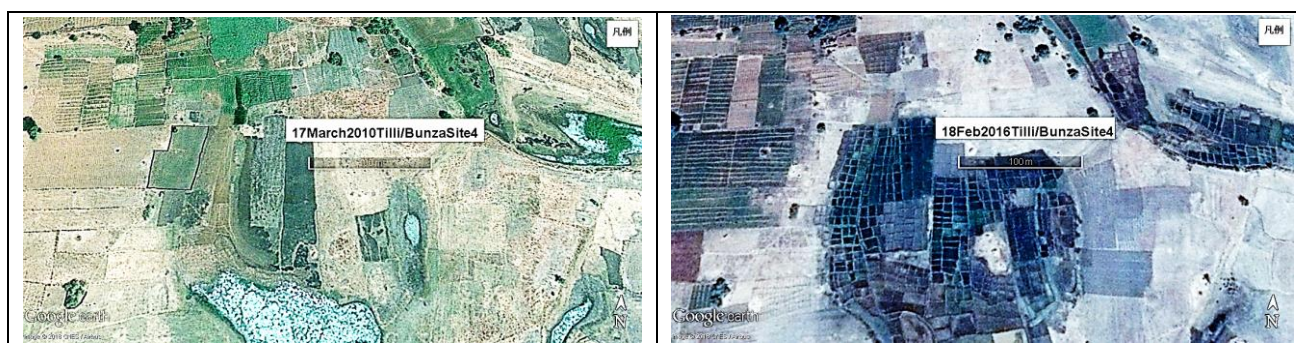
図 35. 同じく図 31 の Site 4 付近の 2010 年(左)と 2016 年(右)の Google 画像で水田整備の進行を評価。写っている全面積は約 10ha。スケールマーカーの長さは 100m。2010 年では全面非水田と畝立て栽培、2016 年は 30%で水田開発が進行、畝立て栽培も見られる。

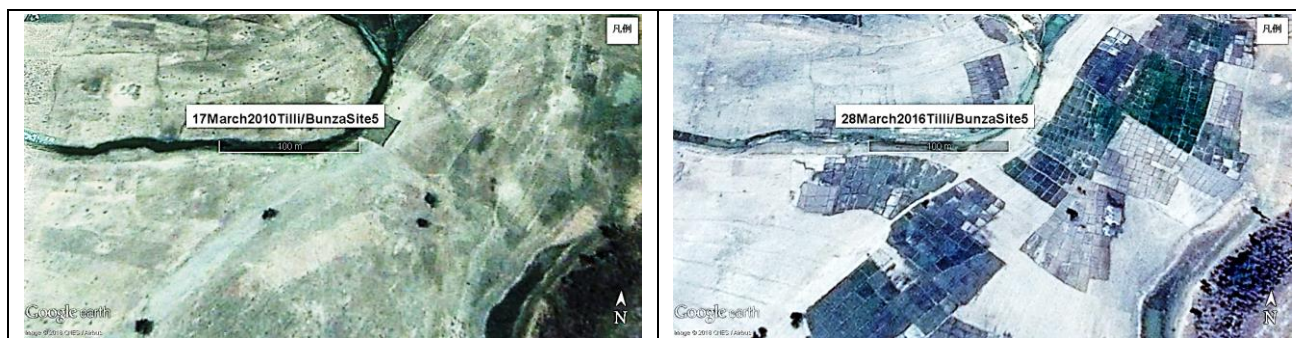
図 36. 同じく図 31 の Site 5 付近の 2010 年(左)と 2016 年(右)の Google 画像で水田整備の進行を評価。写っている全面積は約 10ha。スケールマーカークの長さは 100m。2010 年では全面非水田、2016 年は 30%で水田開発が進行。

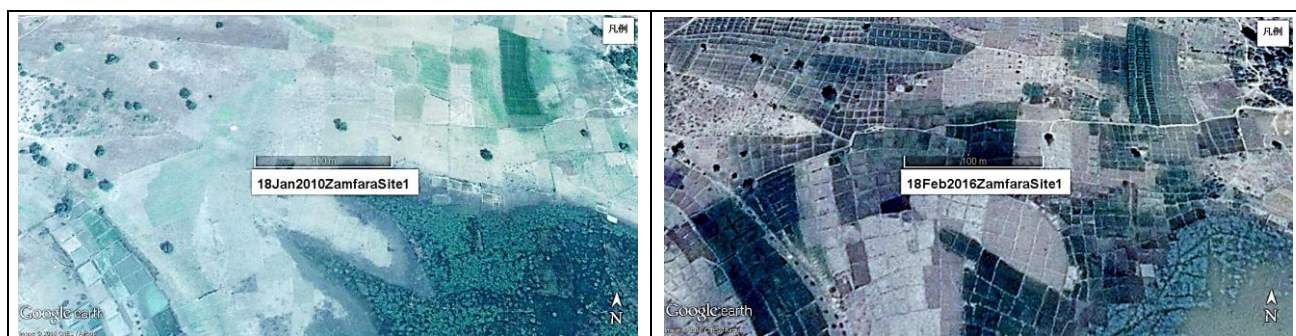
図 40. 図 39 に示す Zamfara 川氾濫原の Site 1 付近の 2010 年(左)と 2016 年(右)の Google 画像で水田整備の進行を評価。写っている全面積は約 10ha。スケールマーカーの長さは 100m。2009 年では非水田が大部分で畝立て栽培と水田区画が 10% 程度、2016 年では水田が 80%、畝立て栽培も 10%程度。

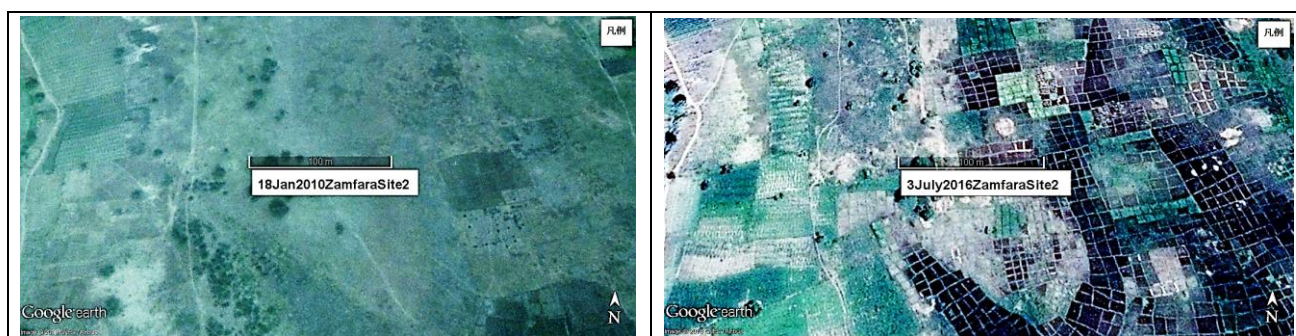
図 41. 図 39 に示す Zamfara 川氾濫原の Site 2 付近の 2010 年(左)と 2016 年(右)の Google 画像で水田整備の進行を評価。写っている全面積は約 10ha。スケールマーカーの長さは 100m。2009 年では非水田が大部分で畝立て栽培が 10%程度、2016 年では水田が 60%、畝立て栽培が 40%。

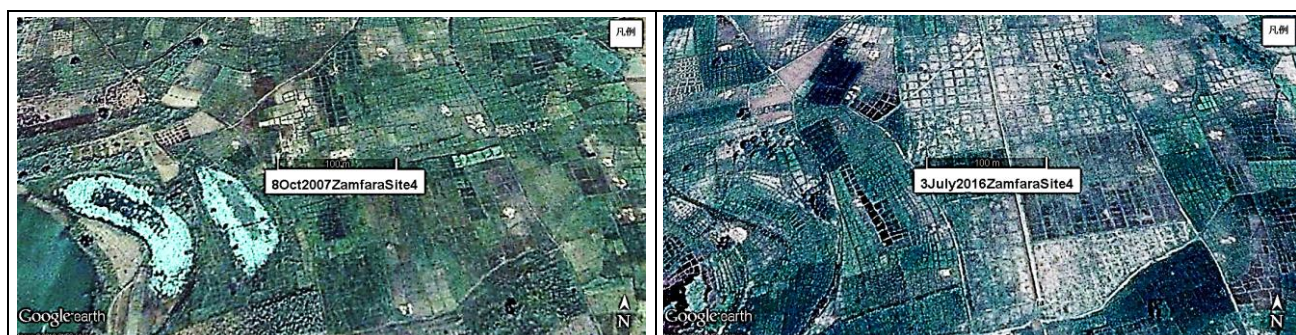
図 43. 図 39 に示す Zamfara 川氾濫原の Site 4、Jega 市直下の 2007 年(左)と 2016 年(右)の Google 画像で水田整備の進行を評価。写っている全面積は約 10ha。スケールマーカーの長さは 100m。2007 年では非水田に加え、II-1 で述べたような小区画準水田が大部分、2016 年では小区画準水田や畝立て栽培地も 20%程度あるが水田整備の進行が明確に認められる。

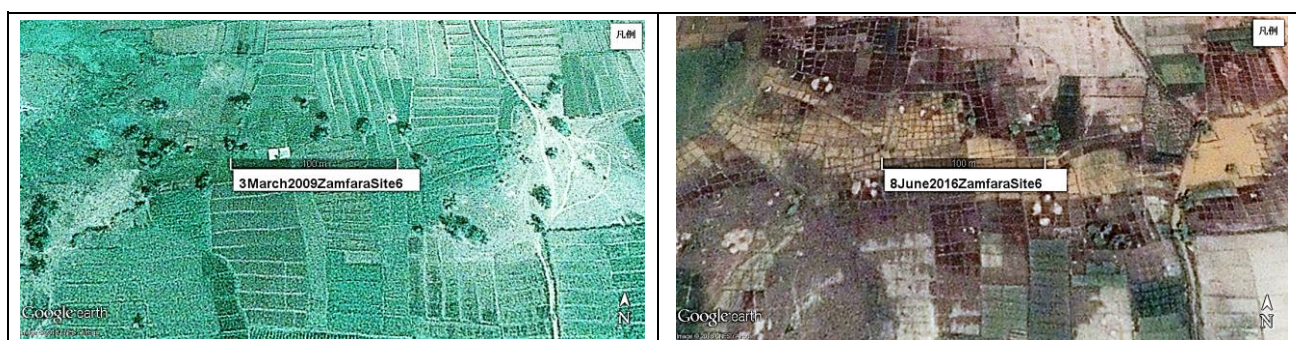
図 45. 図 39 に示す Zamfara 川氾濫原の Site 6 の 2009 年(左)と 2016 年(右)の Google 画像。写っている全面積は約 10ha。スケールマーカーの長さは 100m。2009 年では非水田と畝立て栽培が大部分、2016 年では 60% で水田整備が進行。その他は非水田と畝立て栽培。

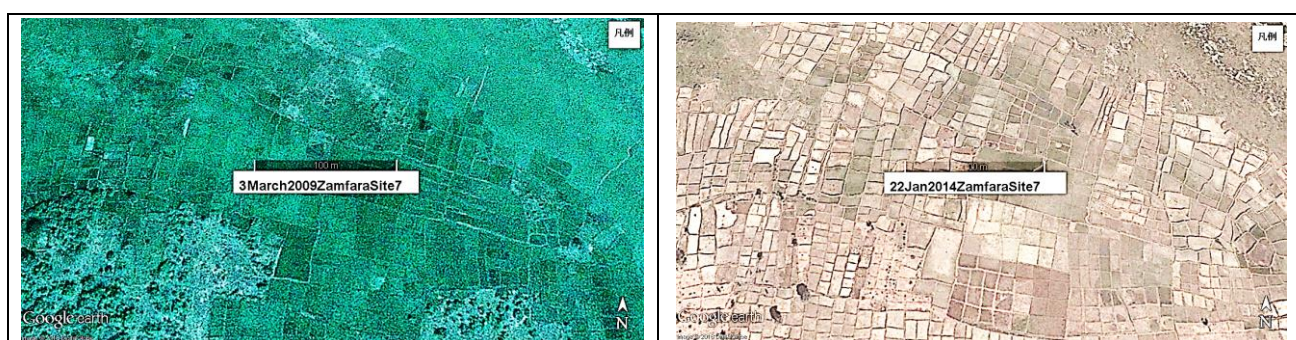
図 46. 図 39 に示す Zamfara 川氾濫原の Site 7 の 2009 年(左)と 2014 年(右)の Google 画像。隣接する Zamfara 州内。写っている全面積は約 10ha。スケールマーカーの長さは 100m。2009 年では水田区画と推定される区画が写っているが、不明瞭。2014 年では全面で水田整備が進行。

図 48. 図 46、47 の Site 7 と 8 では 2014 年まででほぼ全面で水田整備が進行したが、2016 年 8 月に洪水被害が発生した。その時の Google 画像。両サイトとも全面に湛水しているが比較的比高の高い水田の畔は明瞭に認められる。平均河川勾配は 1000 分の 1 以下であり、この程度の通常の洪水では水田の畔等は破壊されない。

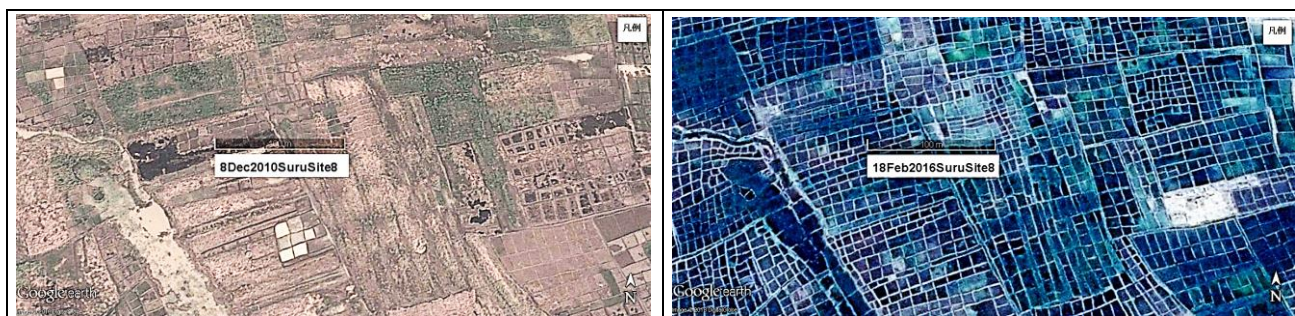
図 58. 図 49 に示す Rima 川氾濫原の Suru 地域の Site 8 付近の 2010 年(左)と 2016 年(右)の Google 画像で水田整備の進行を評価。写っている全面積は約 10ha。スケールマーカーの長さは 100m。2010 年では 10%程度の準水田が写っているがその他は全面非水田、2016 年では水田が 100%。

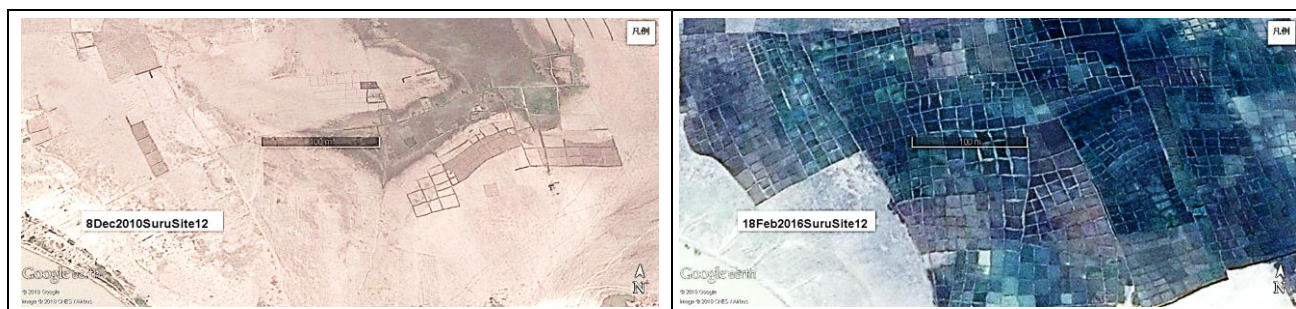
図 62. 図 49 に示す Rima 川氾濫原の Suru 地域の Site 11 付近の 2010 年(左)と 2016 年(右)の Google 画像で水田整備の進行を評価。写っている全面積は約 10ha。スケールマーカーの長さは 100m。2010 年では水田区画らしき部分が 5%程度写っているが、その他は全面非水田、2016 年では水田が 80%。

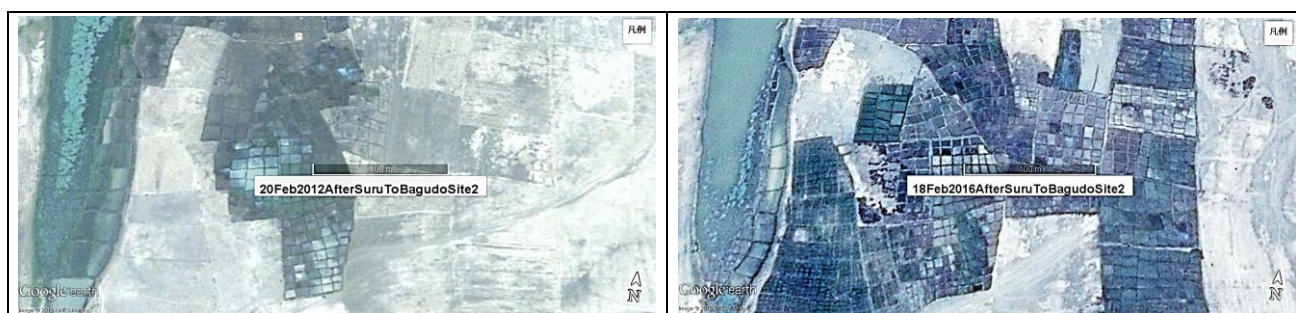
図 65. 図 63 に示す Rima 川氾濫原の Suru 下流部の Site 2 付近の 2012 年(左)と 2016 年(右)の Google 画像で水田整備の進行を評価。写っている全面積は約 10ha。スケールマーカーの長さは 100m。2012 年 2 月では 10%で水田区画が写っているが他は非水田、2016 年では水田が 60%。

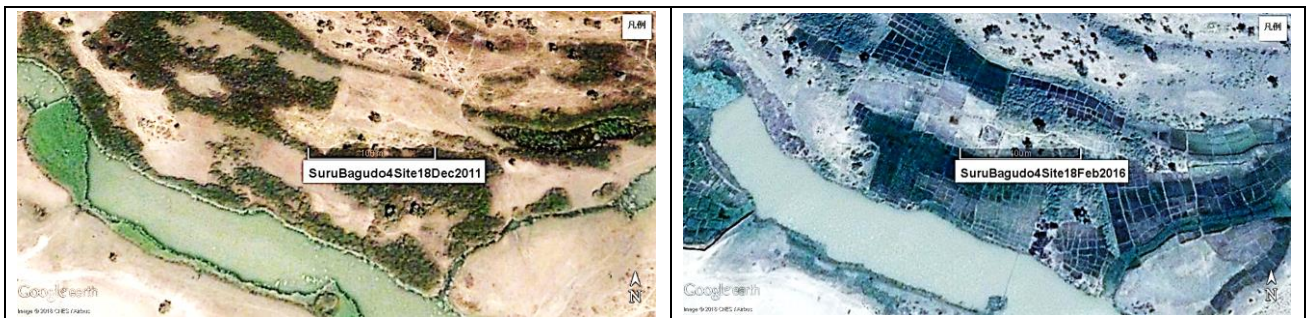
図 67. 図 63 に示す Rima 川氾濫原の Suru 下流部の Site 4 付近の 2011 年(左)と 2016 年(右)の Google 画像で水田整備の進行を評価。写っている全面積は約 10ha。スケールマーカーの長さは 100m。2011 年 12 月では全面非水田、2016 年では水田が 30%。

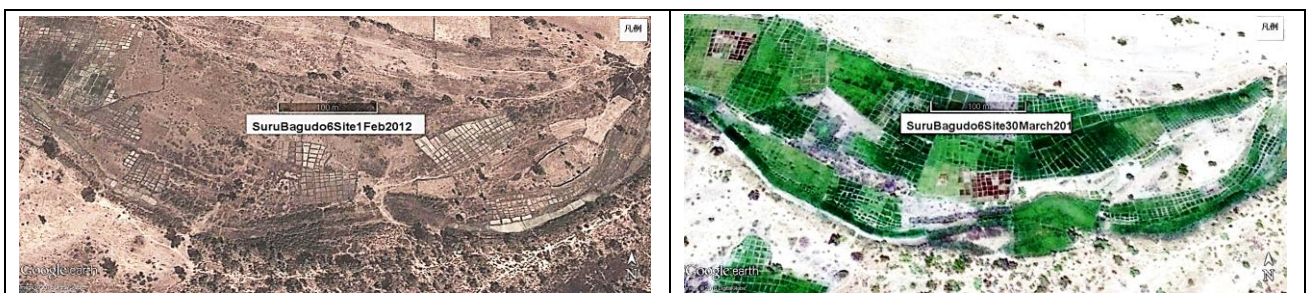
図 69. 図 63 に示す Rima 川氾濫原の Suru 下流部の Site 6 付近の 2012 年(左)と 2014 年(右)の Google 画像で水田整備の進行を評価。写っている全面積は約 10ha。スケールマーカーの長さは 100m。2012 年 12 月では 20%で小区画準水田が写っている、2014 年 3 月末では小区画水田が 40%に拡大。

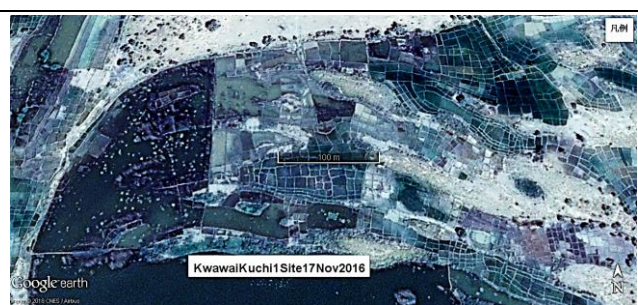
図 71. 図 70 に示す Ka 川氾濫原の Site 1 付近の 2011 年(左)と 2016 年(右)の Google 画像で水田整備の進行を評価。写っている全面積は約 10ha。スケールマーカーの長さは 100m。2011 年 12 月ではほぼ全面非水田、2016 年では水田が全体の 40%程度で進行中。

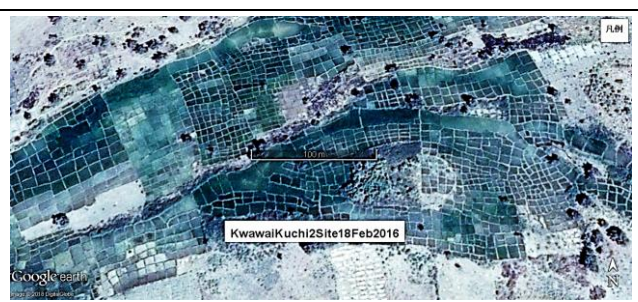
図 72. 図 70 に示す Ka 川氾濫原の Site 2 付近の 2011 年(左)と 2016 年(右)の Google 画像で水田整備の進行を評価。写っている全面積は約 10ha。スケールマーカーの長さは 100m。2011 年 12 月では 10%程度の面積で水田開発が進行、2016 年では水田が全体の 60%程度で進行中。

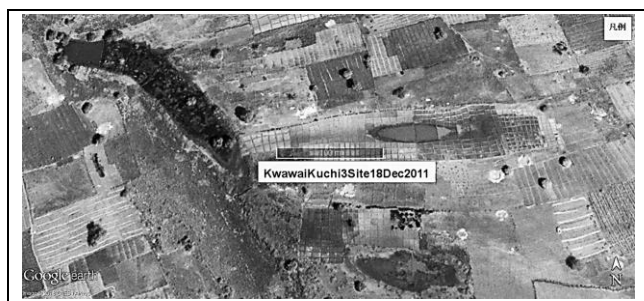
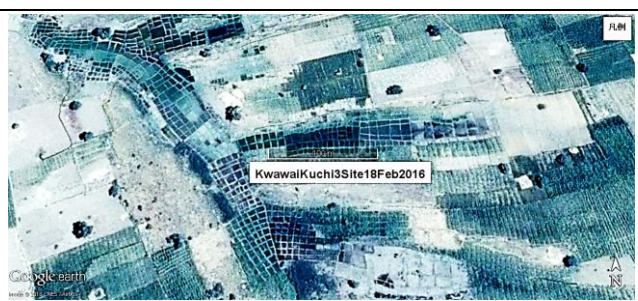
図 73. 図 70 に示す Ka 川氾濫原の Site 3 付近の 2011 年(左)と 2016 年(右)の Google 画像で水田整備の進行を評価。写っている全面積は約 10ha。スケールマーカーの長さは 100m。2011 年 12 月では 10%程度の面積で水田開発が進行、その他は畝立て栽培、2016 年では水田が 20%程度で畝立て栽培が 60%。

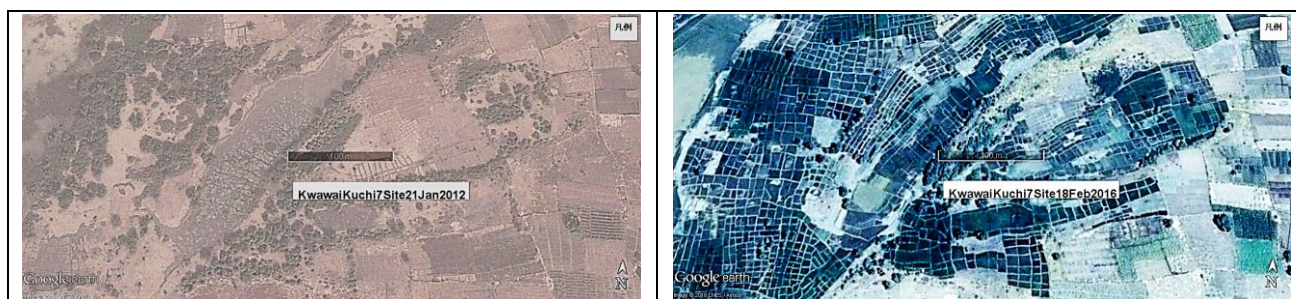
図 77. 図 70 に示す Ka 川氾濫原の Site 7 付近の 2012 年(左)と 2016 年(右)の Google 画像で水田整備の進行を評価。写っている全面積は約 10ha。スケールマーカーの長さは 100m。2012 年 1 月では 5%で水田開発が開始、他は非水田と畝立て栽培、2016 年では全面積の 70%程度で水田開発が進行。

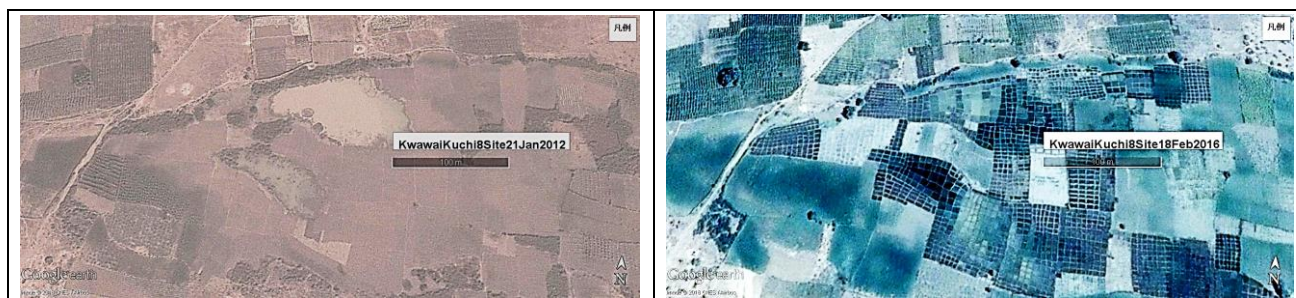
図 78. 図 70 に示す Ka 川氾濫原の Site 7 付近の 2012 年(左)と 2016 年(右)の Google 画像で水田整備の進行を評価。写っている全面積は約 10ha。スケールマーカーの長さは 100m。2012 年 1 月ではほぼ全面非水田と畝立て栽培、2016 年では 40%程度の面積で水田開発が進行。他は畝立て栽培。

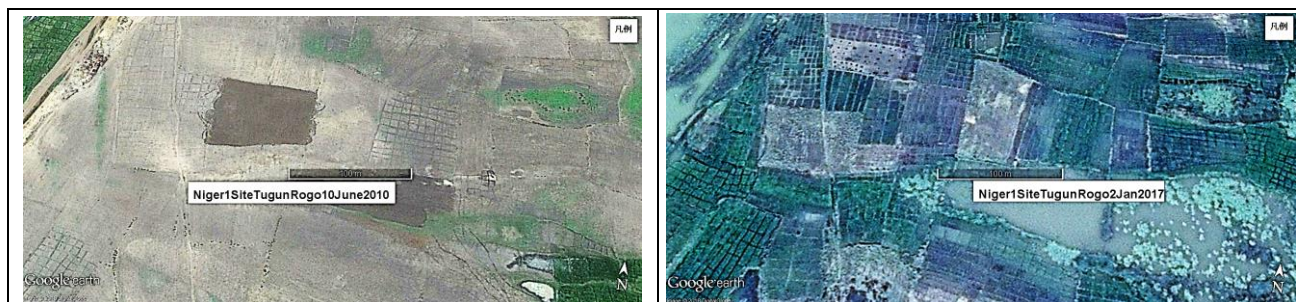
図 80. 図 79 に示す Niger 川本流氾濫原の Site 1、Tungan Rogo 付近の 2010 年(左)と 2017 年(右)の Google 画像で水田整備の進行を評価。写っている全面積は約 10ha。スケールマーカーの長さは 100m。2010 年に 10%で水田区画が見られる、2016 年では 80%程度の面積で水田整備が進行。

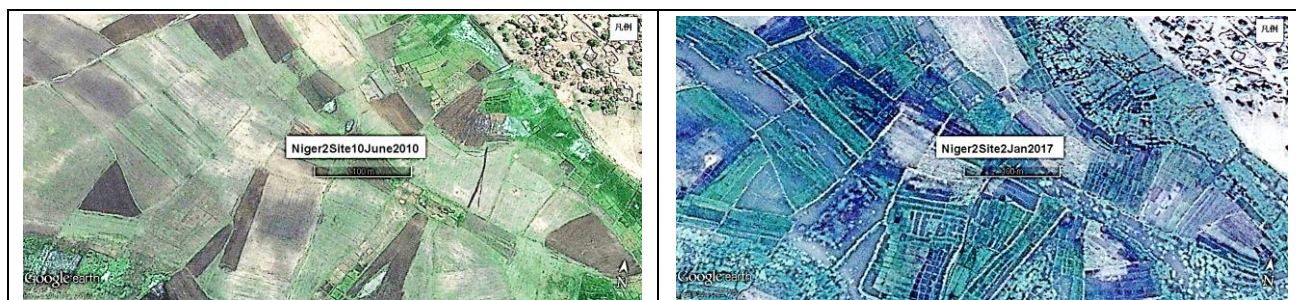
図 81. 図 79 に示す Niger 川本流氾濫原の Site 2 付近の 2010 年(左)と 2017 年(右)の Google 画像で水田整備の進行を評価。写っている全面積は約 10ha。スケールマーカーの長さは 100m。2010 年に 10%で水田区画が見られるが大部分は非水田、2017 年では 60%程度の面積で水田整備が進行。

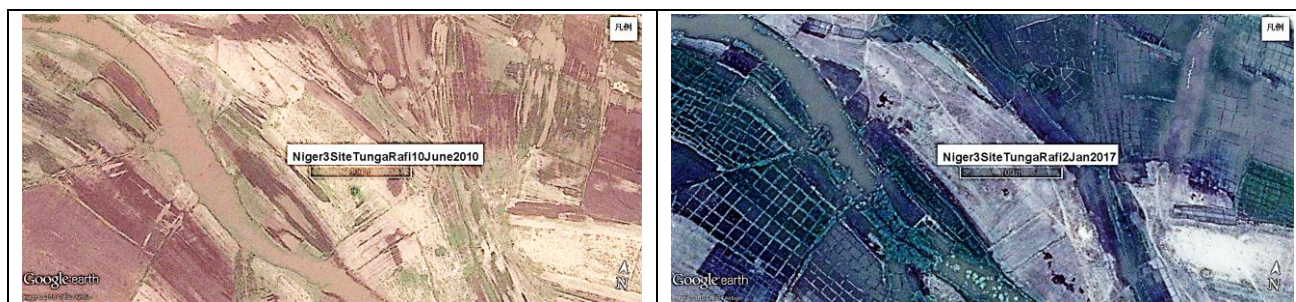
図 82. 図 79 に示す Niger 川本流氾濫原の Site 3、Tungun Rafi 付近の 2010 年(左)と 2017 年(右)の Google 画像で水田整備の進行を評価。写っている全面積は約 10ha。スケールマーカーの長さは 100m。2010 年では全面非水田、2017 年では 60%程度の面積で水田整備が進行。

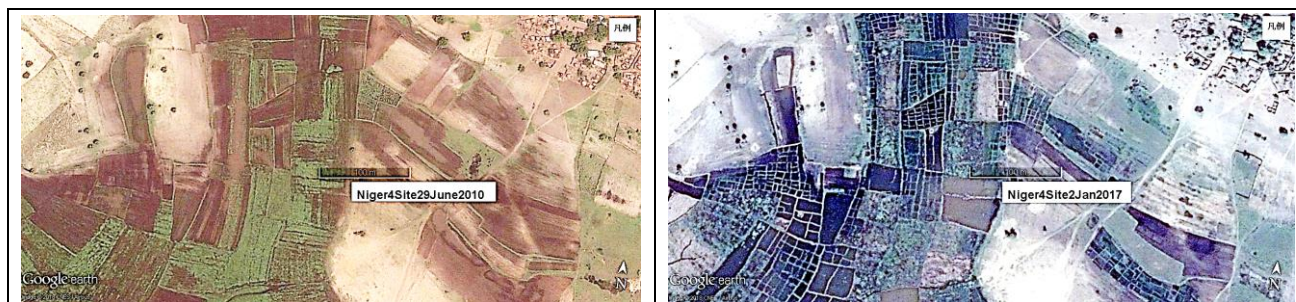
図 83. 図 79 に示す Niger 川本流氾濫原の Site 4 付近の 2010 年(左)と 2017 年(右)の Google 画像で水田整備の進行を評価。写っている全面積は約 10ha。スケールマーカーの長さは 100m。2010 年では全面非水田、2017 年では 50%程度の面積で水田整備が進行。

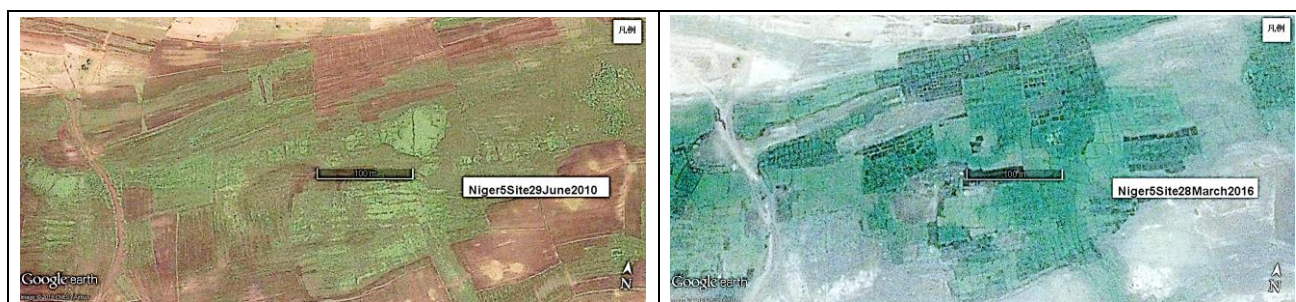
図 84. 図 79 に示す Niger 川本流氾濫原の Site 5 付近の 2010 年(左)と 2016 年(右)の Google 画像で水田整備の進行を評価。写っている全面積は約 10ha。スケールマーカーの長さは 100m。2010 年では全面非水田、2016 年では 40%程度の面積で水田整備が進行。

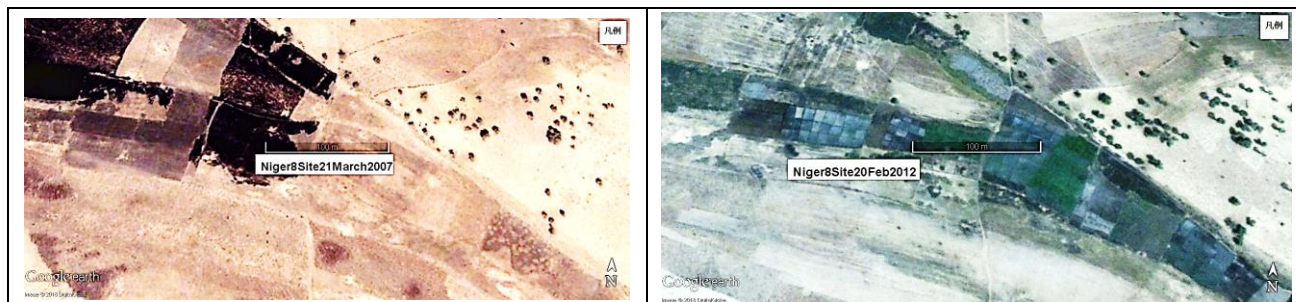
図 87. 図 79 に示す Niger 川本流氾濫原の Site 8 付近の 2007 年(左)と 2012 年(右)の Google 画像で水田整備の進行を評価。写っている全面積は約 10ha。スケールマーカーの長さは 100m。2007 年では全面非水田、2012 年では 20%程度の面積で水田整備が開始された。

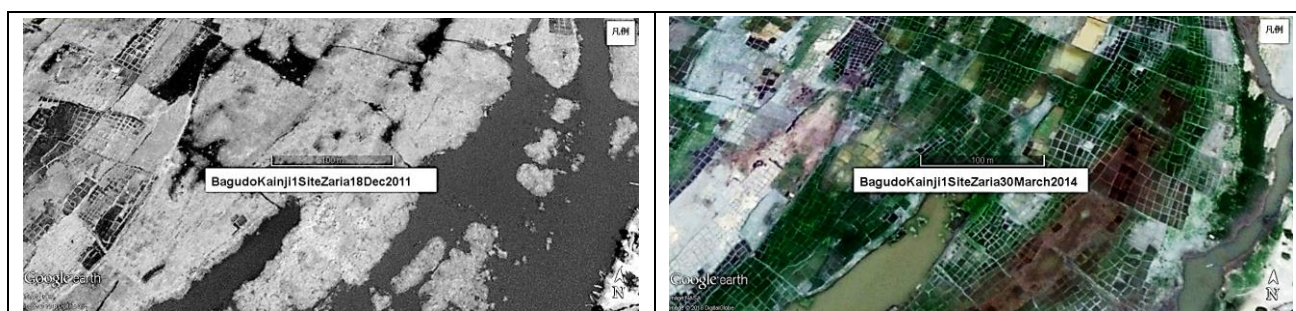
図 89. 図 88 に示す Niger 川本流 Bagudo (BGD) より下流部氾濫原の Site 1、Zaria 付近の 2011 年(左)と 2014 年(右)の Google 画像で水田整備の進行を評価。写っている全面積は約 10ha。スケールマーカーの長さは 100m。2011 年 12 月では 20%ので水田整備が開始、2014 年 3 月末では 100%水田整備が実施。

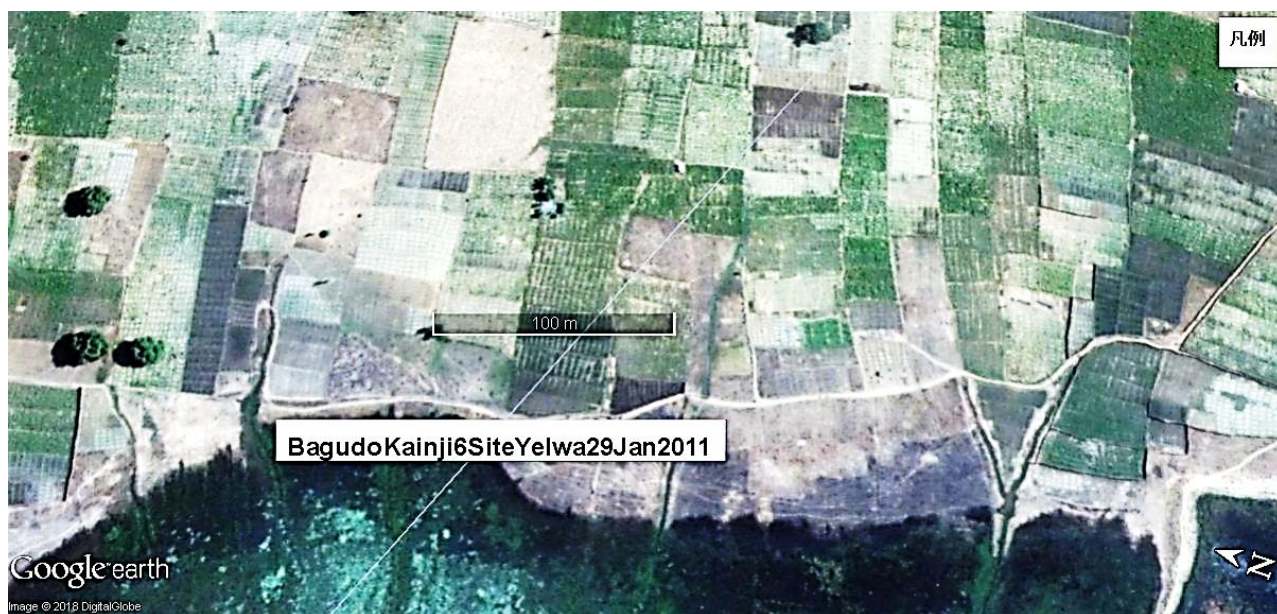
図 94. 図 88 に示す Niger 川本流 Bagudo (BGD)より下流部氾濫原の Site 6、Yelwa 付近の 2011 年 1 月の Google 画像。Yelwa 付近から南の Kainji Dam lake では時系列の衛星写真は得られなかった。写っている全面積は約 10ha。スケールマーカーの長さは 100m。2011 年では全面畝立て栽培。

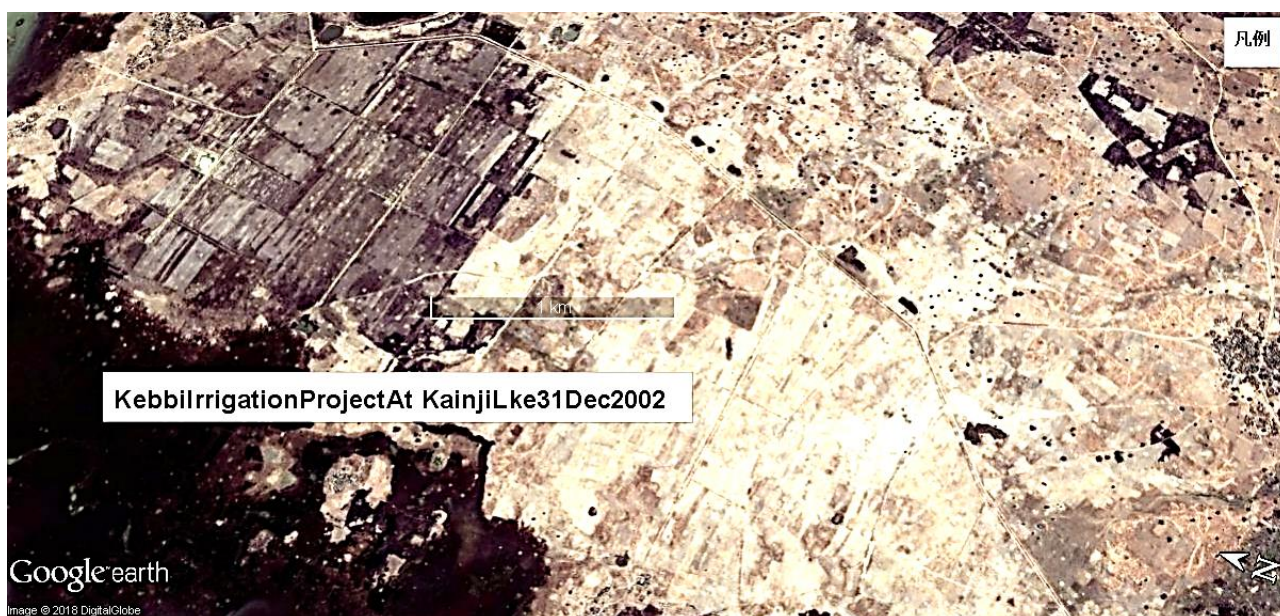
図 95. 図 88 に示す Kainji Dam 湖の左岸の Site 7 付近の 2002 年の Google 画像。写っている全面積は約 1400ha。スケールマーカーの長さは 1km。Kainji ダム湖の水をポンプアップして灌漑稲作を計画したが、2018 年現在の状況は不明。しかし、Kebbi 州ではこの種の政府灌漑システムは、農民の自力灌漑水田開発と水田稲作（アフリカ水田農法、Sawah Technology）に比べ、Kebbi 州では稲作振興にはほとんど貢献しなかったと思われる。
